Etude sur les pratiques constructives en Guyane

Rapport d'analyse du Bâtiment Le Clos d'Istya

Clos d'Istya

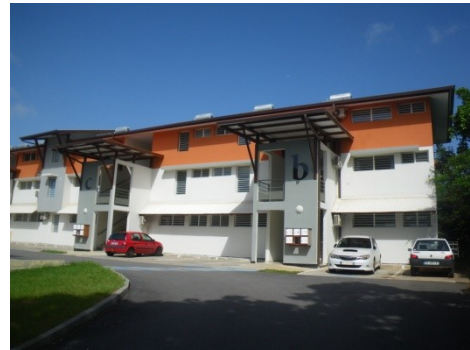
- Taux de porosité : les calculs effectués montrent un taux de porosité qui atteint juste les valeurs demandées par la réglementation en jouant sur les ouvertures telles que les portes d'entrées.
- Facteur solaire des parois et des ouvrants : des débords de toiture ainsi que des brise-soleil horizontaux ont été mis en place afin de respecter la réglementation. Néanmoins on note là aussi une longueur réduite de ces installations permettant de respecter la réglementation.

Petites ouvertures et façades peu protégées
